降低CNC返工次数

模具部

课题名	降低CNC返工次数	
编号	2017001	
主导部门	模具部	
课题组长	利阳程	
课题成员	郭锦全、张志坚、吕湘南、陈任法、李超明、赵进强、刘海城、梁亦华、王维汉、胡忠庆、吴奇荣	
活动周期	2017年2-6月	
活动原则	时间：8:00~8:15、20:00~20:15	
	详细推进内容	推进日程
	1、详细活动计划制定及启动	1.5
	2、现状调查：查找加工易产生问题的各环节	1/6~1/15
	3、根因分析：针对统计的问题进行要原分析找根源	1/16~1/22
	4、目标设定：根据分析内容设定具体方向目标	2/7~2/12
	5、对策制定：针对根因分析结果制定改善对策	2/13~2/28
	6、对策实施：各项改善对策予以实施及效果调查作成资料。	3/1~3/20
	7、效果调查及标准化	3/21~3/28
	8、维持管理方案制定及后续计划	3/28~3/31

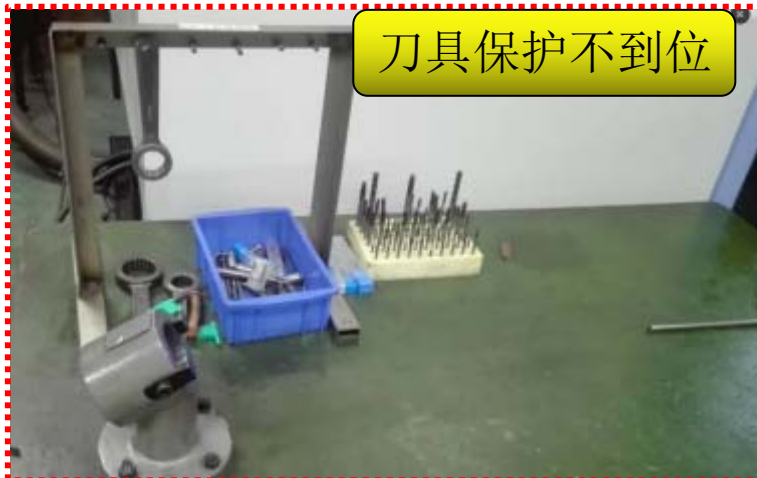
刀具保护不到位

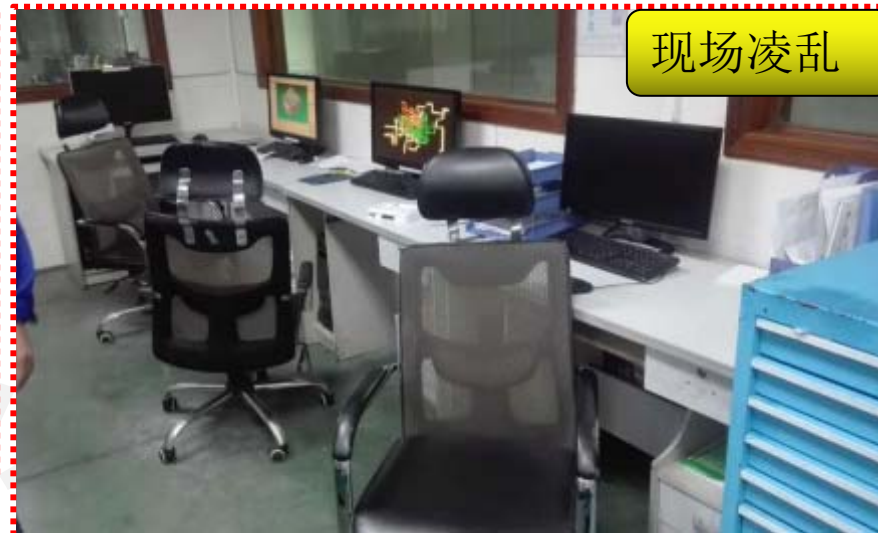
现场凌乱

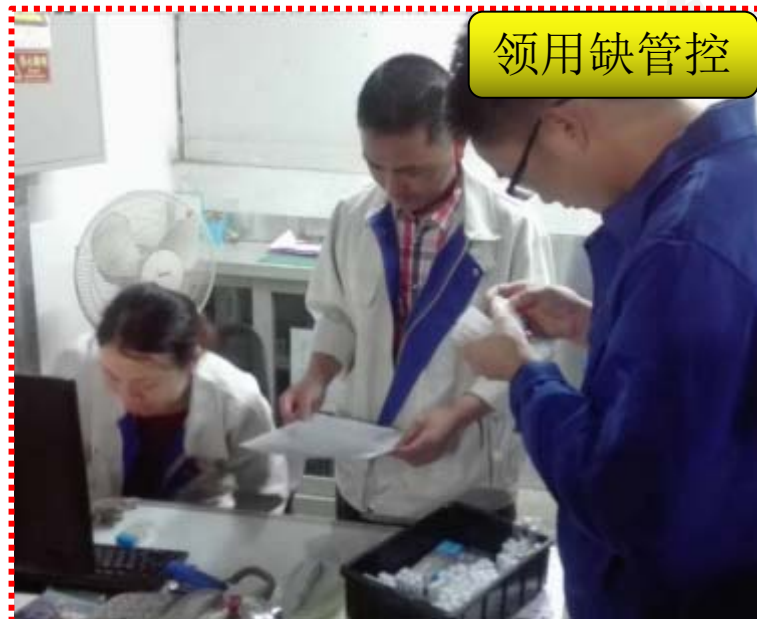
领用缺管控

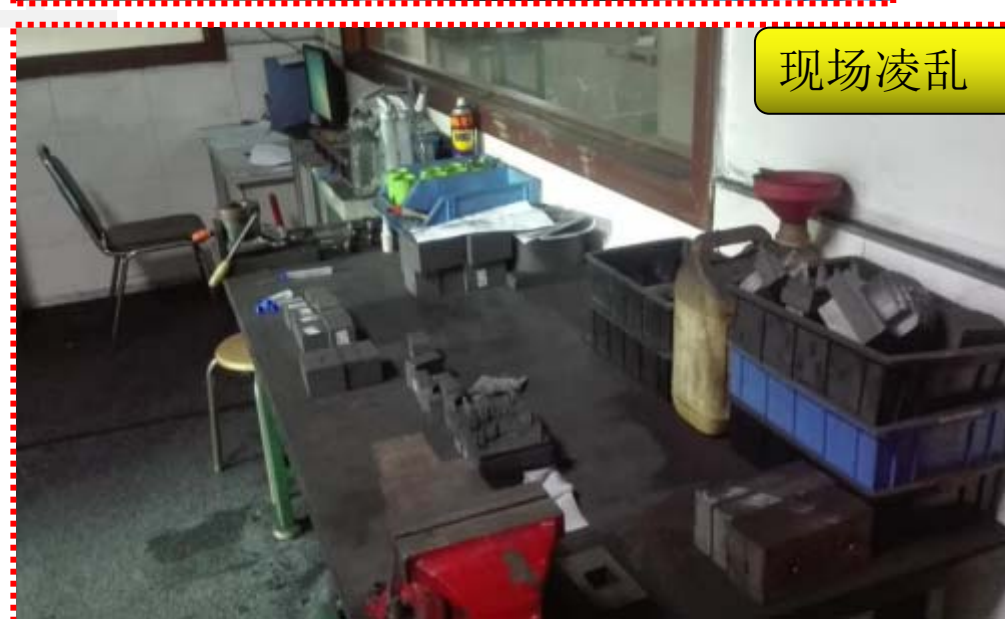
现场凌乱

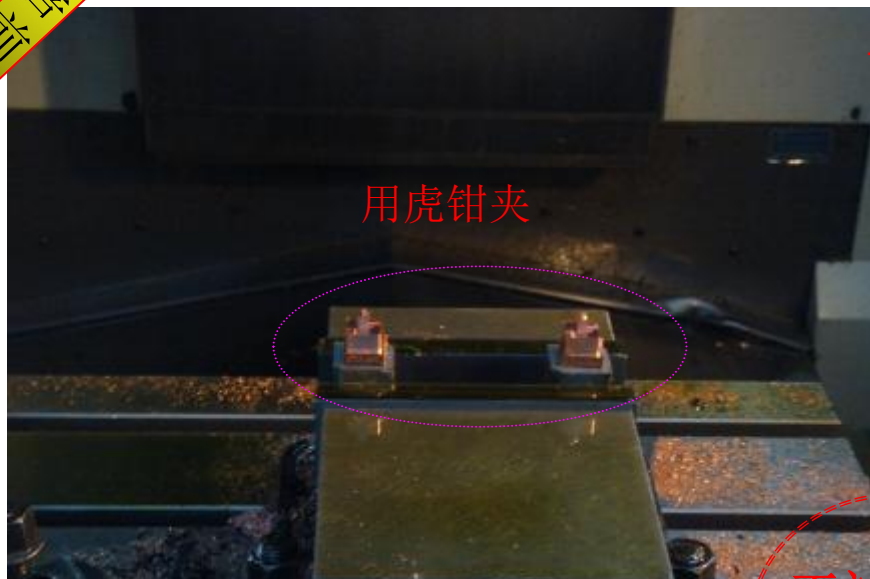
用虎钳夹

机床加工电极采取批士装夹，采用批士装夹要将电极两边完全铣一刀做到一样尺寸方可夹住（如果尺寸不一）容易装夹不稳打飞机损坏，同时效率也是极低的。

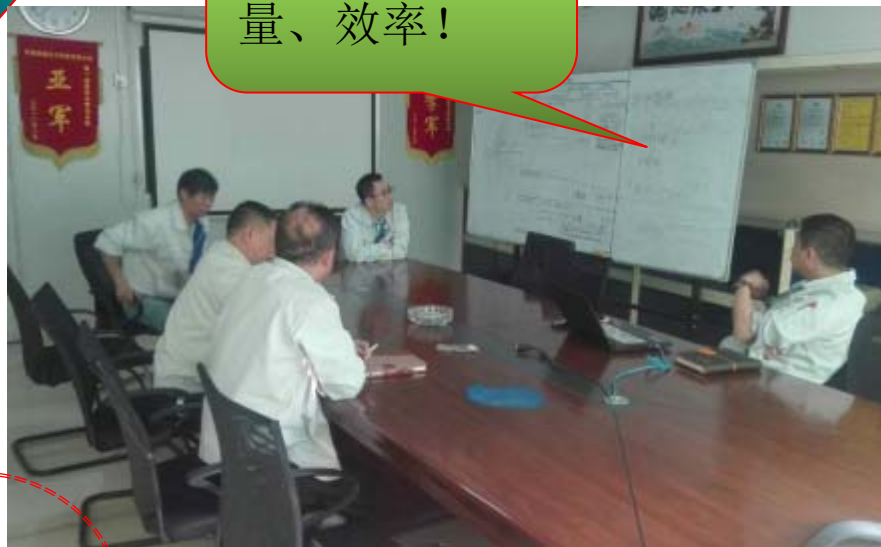
没有标准规范的作业流程，让工作没能有效、规范进行落实。

没有标准的操作流程在执行，导致工件无法专人跟进是否按时到位、质量得不到有效保障！

采购流程进行优化，提升质量、效率！

重新规范作出标准流程，让相关人员有序进入相关程序进行作业。让质量、效率同步提升！

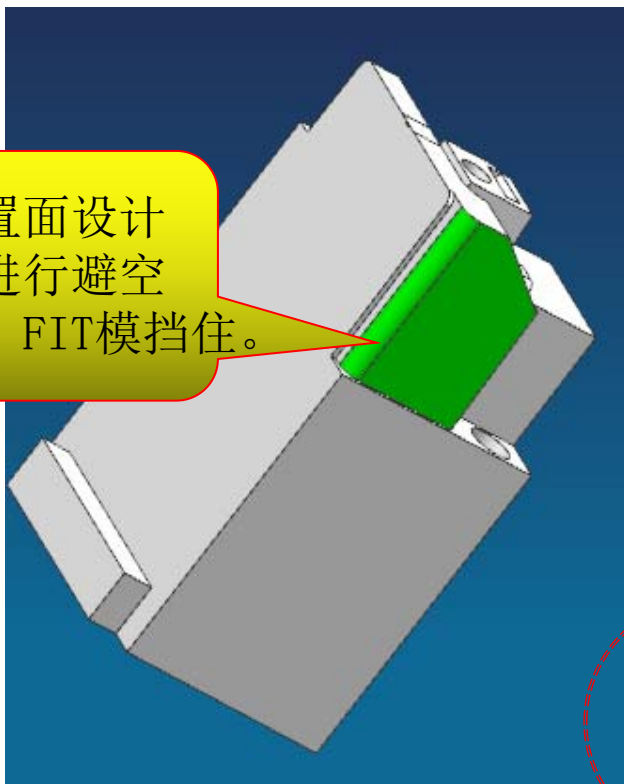
此位置面设计没有进行避空处理，FIT模挡住。

YJ17010模具在设计时没有采取不是密封胶位而没有进行避空，导致fit模下去，拆下CNC返工浪费工时。

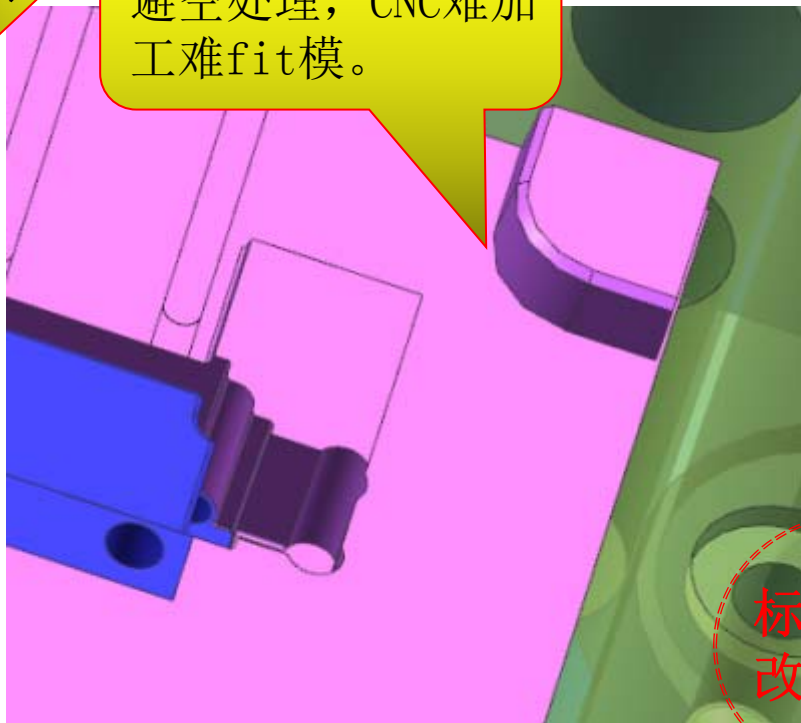
设计没有进行虎口避空处理，CNC难加工难fit模。

设计时没有采取虎口PL面曲面进行避空，导致CNC加工没法清角做电极又浪费机台、人工。fit模时打磨难进行！

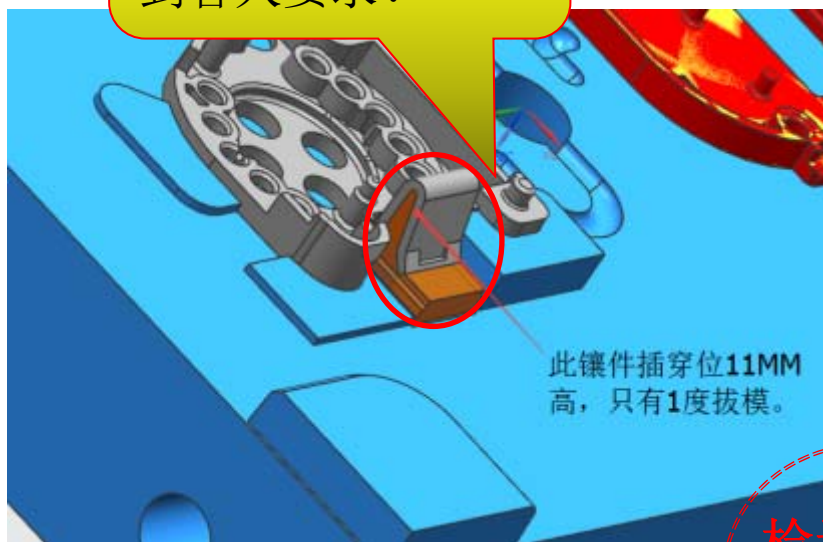
设计上的不足，导致后面产品难以达到客人要求！

此镶件插穿位11MM高，只有1度拔模。

设计出来的模具结构不合理，导致钳工反复进行修模，CNC不断加工电极应对浪费工时导致拖延其它工件无法及时加工出现异常。

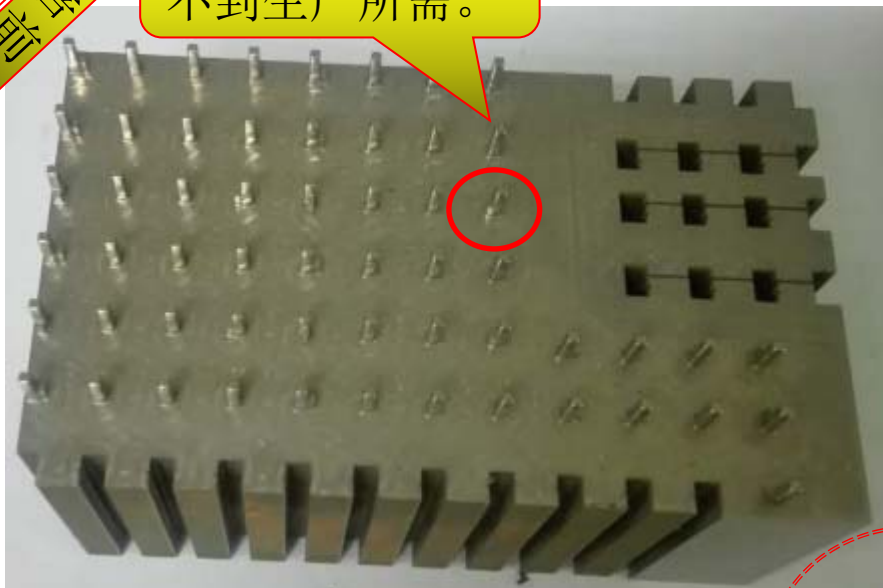
工件材质问题达不到生产所需。

因模具钢料材质上的欠缺，导致CNC工艺按图加工完成，难以达到生产所需的要求——工件小易断！

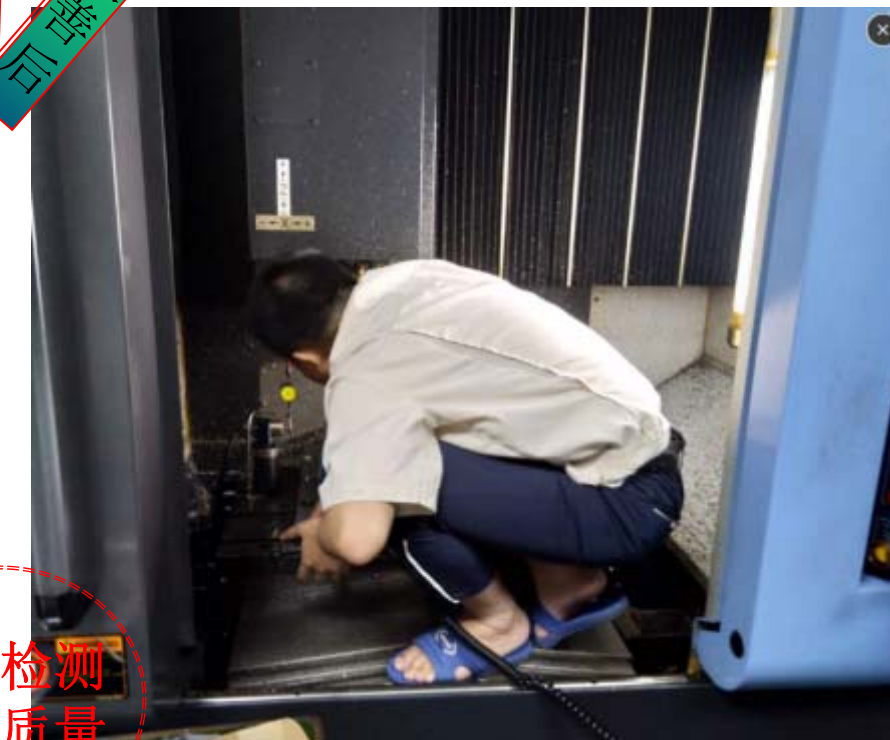
CNC机床目前在出现异常故障
修理、季度、年度定时检测确认

设备在出现异常故障修理、季度、年度定时检测确认，目前的点检缺少针对高精度件单一辅助工具检测确认！

针对CNC设备中的高精度件，日常点检按常规进行，月度必须用辅助工具进行检测确认质量状况！提前进行预防为止！
